Besiktningssprotokoll

Försäkringsbesiktning för Anticimex Säljarsförsäkrat

Fastighetsbeteckning: Hara 6:12	
Fastighetsadress: Hara 160	
Postnummer: 832 94	Ort: Orrviken

Besiktningdatum: 2024-09-26	Protokollnummer: 68546402
Temperatur: 7 °C	Väderlek: Sol
Tekniker: Robert Berglund	
E-post: Robert.Berglund@anticimex.se	
Kontor: Sundsvall	
Närvarande: Säljarna

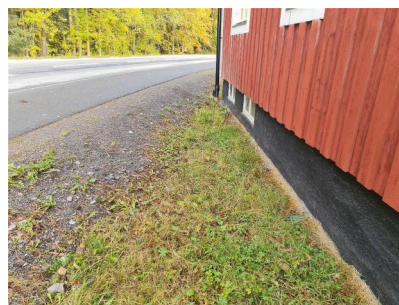
Marken lutar mot huset.

Detta innebär en ökad fuktbelastning mot grunden vilket i sin tur kan orsaka fuktskador i huset.

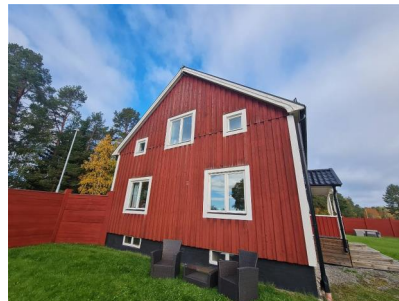
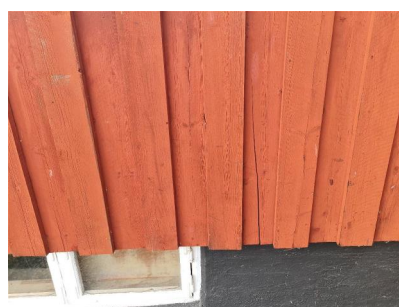
Fasadpanelen börjar bli i behov av målning/underhåll. samt byte av enstaka panelbrädor med torrsprickor.

För att öka livslängden på fasadbeklädnaden rekommenderas målning och underhåll.

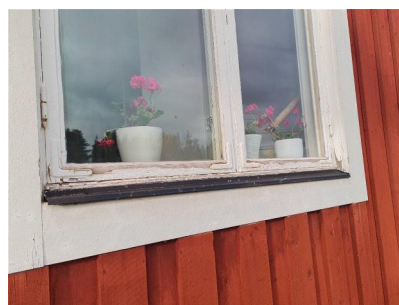
Fönster är i behov av målning/underhåll.

För att öka livslängden på fönster rekommenderas målning och underhåll.

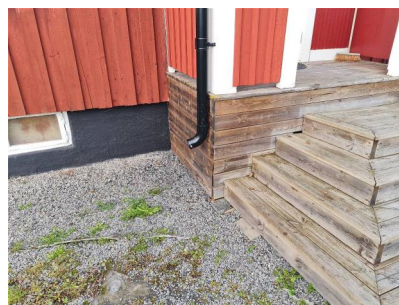
Stuprören på farstukvisten är inte ansluten till markledning och avslutas intill grunden.

Vi rekommenderar att stupröret ansluts till markledning eller leds bort från husgrunden. För att inte öka fuktbelastningen mot husets grundmur.

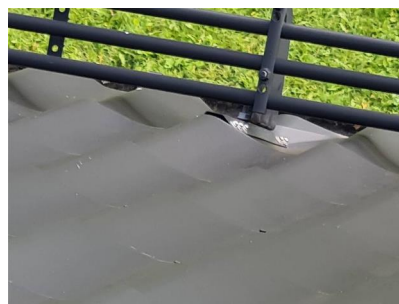
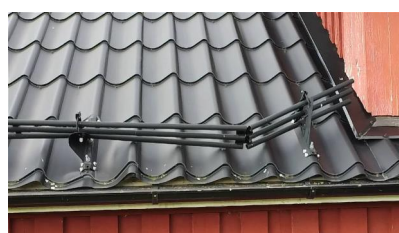
Snörasskydden har blivit knäckta i skarvarna, samt att plåttaket har fått en buckla vid ett av fästena för snörasskydden.

Taket är besiktigt från vindsluckan samt med hjälp av drönare.

Vi rekommenderar att snörasskydden ses över av en tak entreprenör samt att bucklan kontrolleras så att det inte finns några otätheter.

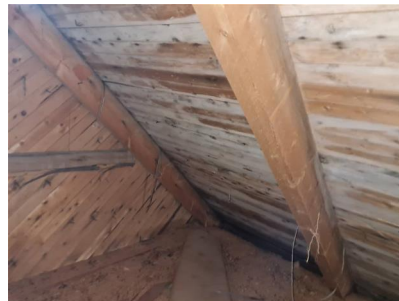
På vinden noterades det missfärgningar som tyder på att vinden tillförts eller till förs varm/fuktig luft inifrån boende miljön. Ett sätt för att kontrollera om det är et pågående problem eller om man kommit tillrätta med problemet kan vara att montera upp en kontrollbräda på vinden. Om det blir missfärgning på den brädan har man inte kommit tillrätta med problemet och då rekommenderas att man kontaktar en ventilations entreprenör för lämplig åtgärd. Detta är mycket vanligt förekommande på vindar.

Vid kontroll av vinden har fuktvärden under kritisk fuktnivå för mikrobiell tillväxt uppmätts, dock finns mikrobiell påväxt på underlagstak.

Fuktkvoten i underlagstak/takbjälkar uppmättes till 9 %. Gränsvärdet för fuktkvoten är 17%

Den upptäckta mikrobiella påväxten på underlagstaket är ett tecken på att vinden har tillförts eller tillförs fukt inifrån bostaden. Observera att besiktning av bostadens ventilationssystem inte har ingått i uppdraget.

För att komma tillrätta med detta kan fukttillförseln inifrån bostaden behöva minskas. Det kan göras genom att ventilationen i bostaden förbättras samt att eventuella otätheter i vindsbjälklaget (tak-/väggvinklar, taklucka med mera) tätas. Läs Anticimex faktablad om uppvärmda vindsutrymmen för tips och råd.

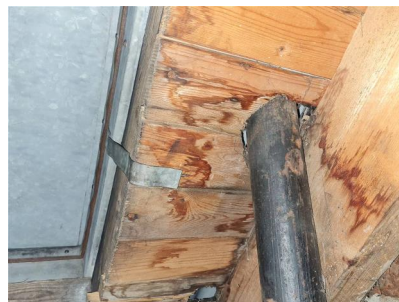
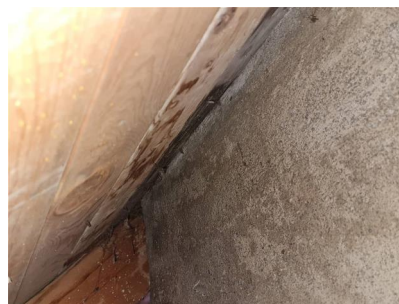
Några mindre fuktfläckar noteras, dessa bedöms som äldre.

Fuktindikerade utan anmärkning.

Vi rekommenderar årlig kontroll av vinden.

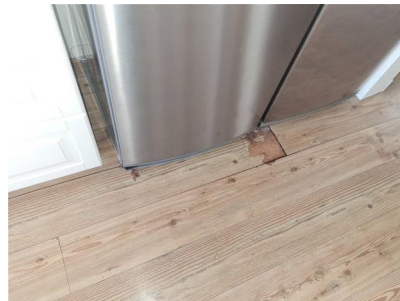
Skada på golvet framför kyl/frys.

Fuktindikerad utan anmärkning.

Se lämnade upplysningar om skadan.

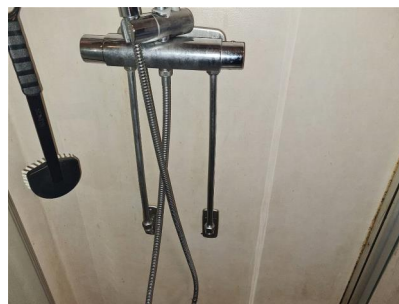
⚠ Rörgenomföring finns i vägg.

Rörgenomföringar i väggen medför en ökad risk för att vatten tränger in i omkringliggande konstruktioner och orsakar fuktskador.

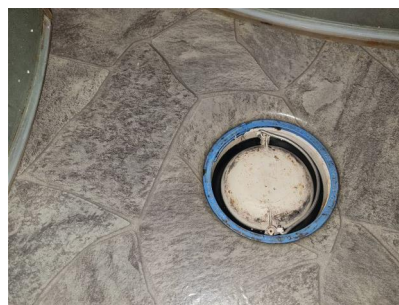
✎ Golvbrunn av okänd modell och tillverkningsår. Ser ut att kunna ha en baktrycksfunktion, i så fall är den anpassad för att användas i källarplan. Ser inga brister i tätskiktsanslutningen.

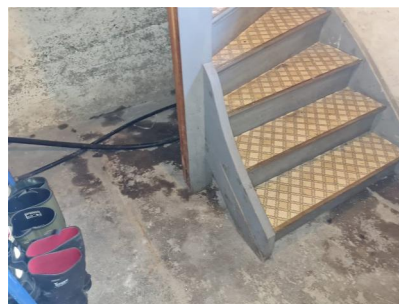
⚠ Trädetaljer i kontakt med betonggolvet och källarvägg. Missfärgningar noterades på baksidan av trappen.

Trädetaljer (trösklar, innervägg mm) kan via kapillärkraft bli fuktiga vilket kan leda till fuktskador. Vid misstanke om detta bör dessa delar bytas ut.

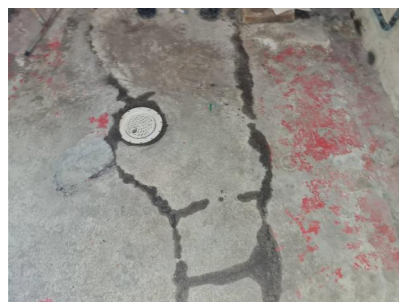
Källaren är en ren betongkällare utan några riskkonstruktioner. I betongplattan noteras det sprickor samt fuktgenomslag. Sprickorna beror troligen på att betongplattan är tunn. Detta medför även att det är lätt för markfukten att tränga upp i sprickorna. Jag rekommenderar att man fortsätter att använda källaren på det vis den är tänkt, En betongkällare som det ej byggs in några uppreglade golv eller utan påreglade väggar.

✎ Sprickor finns i golvet. Samt att fuktgenomslag noteras.

Detta beror troligen på att betongplattan/grundsulan är tunn och att den naturliga markfukten tränger fram via sprickorna.

Jag rekommenderar man installerar en avfuktare i källaren som förbättrar klimatet i källaren.

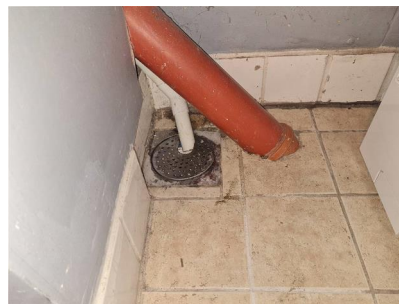
Golvbrunnen är placerad för nära vägg.
Rör genomföring kommer upp ur golv.

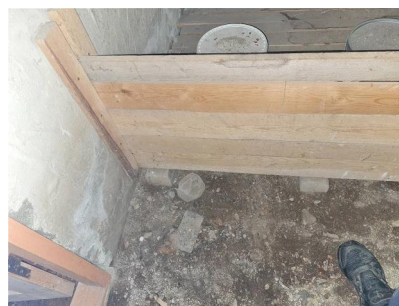
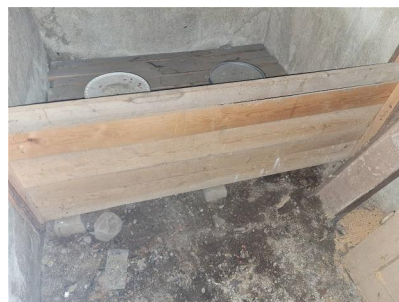
Organiskt material direkt mot marken.

När det är organiskt material direkt på marken ökar risken för rötskador kan utvecklas på grund av naturlig markfukt.

Vi rekommenderar att allt organiskt material som är i direkt kontakt med marken städas ut.

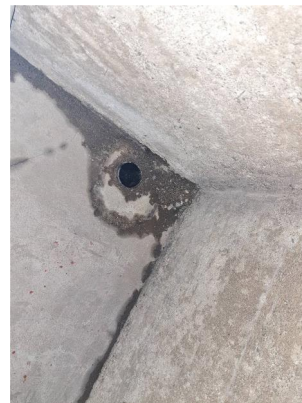
I pannrummet noteras 2 st rör som kommer upp ur betongplattan. dessa är fyllda med vatten.

Om vatten nivån i rören höjs rinner det ut på betong golvet.

Vi rekommenderar att man kontrollerar vad dessa är tillför och finns inget behov av dom /pluggas dessa.
