Besiktningssprotokoll

Försäkringsbesiktning för Anticimex Säljarsförsäkrat

Fastighetsbeteckning: Brunflo-Viken 2:273	
Fastighetsägare: Elin Sriyani Olofsson & Fredrik Persson	
Fastighetsadress: Polerarvägen 6	
Postnummer: 834 33	Ort: Brunflo

Besiktningdatum: 2023-09-27	Protokollnummer: 67875085
Temperatur: 10 °C	Väderlek: Halvklart
Tekniker: Mikael Persson	
E-post: mikael.persson3@anticimex.se	
Kontor: Sundsvall	
Närvarande: Fastighetsägare

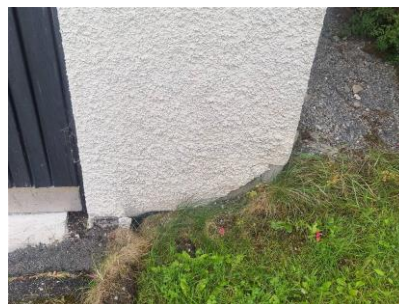
Mindre sprickor finns i sockel.

Dessa bedöms inte ha lett till bakomliggande skador.

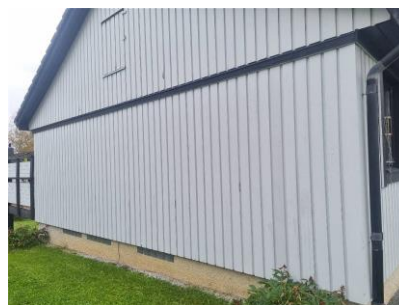
Fasadpanelen är i behov av målning/underhåll.

För att öka livslängden på fasadbeklädnaden rekommenderas målning och underhåll.

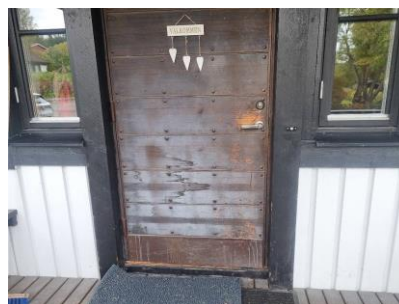
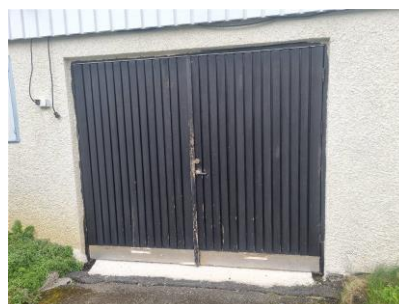
Dörrar upplevs torr och är i behov av målning/underhåll

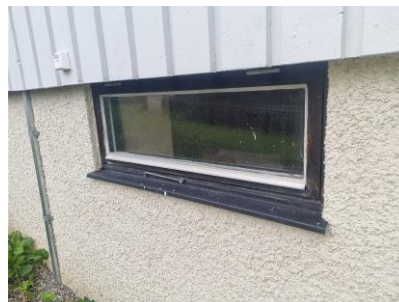
Enstaka fönster är i behov av målning/underhåll.

För att öka livslängden på fönster rekommenderas målning och underhåll.

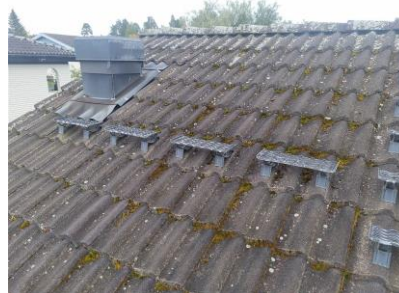
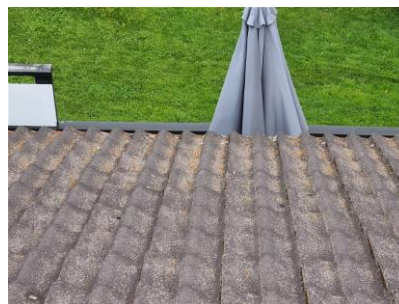
Yttertaket är äldre.
Enstaka kantstött takpanna.

Takpannor, plåtdetaljer har enligt vår bedömning en begränsad livslängd. Eftersom husets taktäckning är äldre har det ett minskat motstånd mot vatteninträning. Detta i sin tur kan leda till fuktskador på träläkt och vidare ner i underliggande konstruktioner.

Mosspåväxt finns på takpannor.

Mossa som växer på taket kan leda till att taktäckningen har ett minskat motstånd mot vatteninträning. Detta i sin tur kan leda till fuktskador på träläkt och takkonstruktionen vilket kan resultera i mikrobiella skador (angrepp av mikroorganismer).

För att öka livslängden på taket rekommenderas att mossan tas bort från takpannorna.

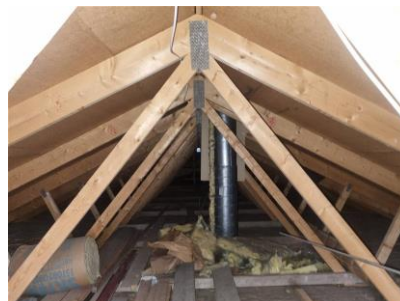
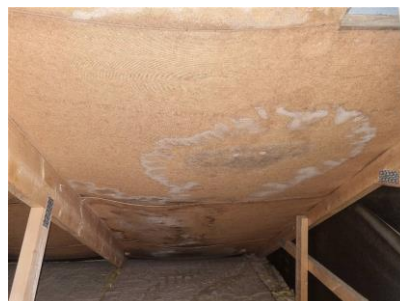
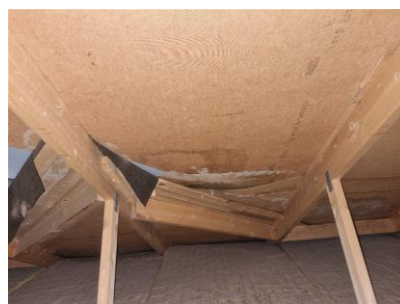
Underlagstaket består av träfiberskivor.
Fuktfläckar förekommer men är fuktindikerade och torra för dagen.

Eftersom underlagstaket består av träfiberskivor utan yttre täckning av papp under takbeklädnaden, finns risk vid ogynnsam väderlek att regnvatten/snö tränger in i skivskarvar med läckage på vindsutrymmet som följd. Med tiden kan även träfiberskivorna drabbas av fuktskador.

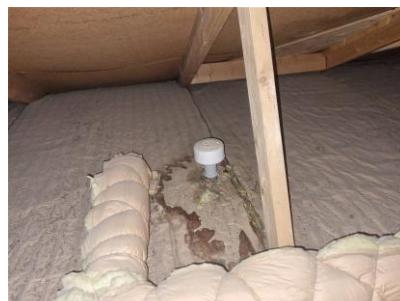
Fuktfläck runt vakuumventil. Kontrollera funktionen av ventilen.

Upplevs torrt för dagen.

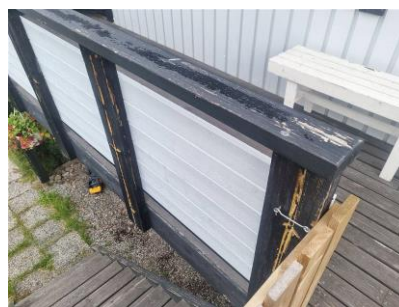
- ✎ Balkongräcke har mindre rötskador.
Mindre rötskador finns i balkongräcke.

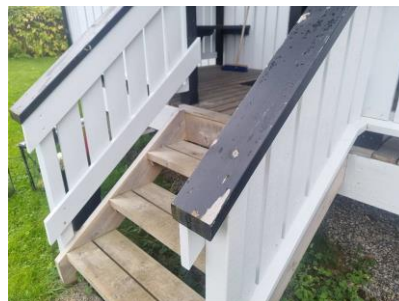
- ✎ Färgsläpp på räcke.
Rekommenderas målning och underhåll av överliggare på räcke.

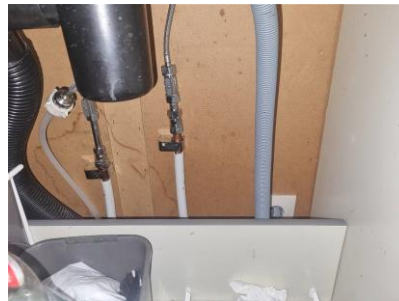
Fuktskydd saknas i diskbänksskåp.

Utan fuktskydd är det svårt att upptäcka läckage från rörledningar. Vatten kan då tränga in i omkringliggande konstruktioner och orsaka fuktskador.

För att upptäcka eventuella läckage, installera ett fuktskydd.

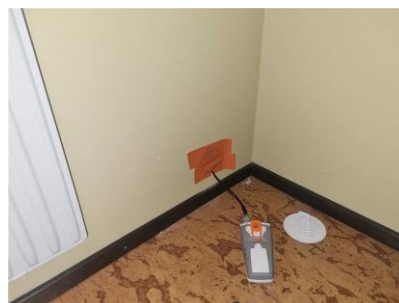
Vid kontroll av konstruktion uppmättes fuktvärden under kritisk nivå för mikrobiell tillväxt och normal lukt upplevdes. Grundläggningen i golv består av en betongplatta på mark utan underliggande isolering och med ett flytande golvspånskiva på en cellplastisolering i gillestuga, passage och tvättstuga. Uppbyggnad: Betong - Cellplast - Spångolv - Ytskikt.

Delvis förekommer utreglade källarytterväggar med träreglar och isolering i gillestuga, klädkammare, garage och tvättstuga. Uppbyggnad: Betong - Träregel med mellanliggande isolering - Gips/ytskikt.

Fuktkvoten i väggsyll uppmättes till 11%, samt den relativa fuktigheten till 70%.

Flytande golvkonstruktion och utreglade källarväggar riskerar att drabbas av fuktskador på grund av naturlig fuktpåverkan om fuktskyddet är bristfälligt utfört alternativt saknas. Fuktvandring kan ske från marken genom betongen till organiskt material genom så kallad kapillärsugning och diffusion, vilket kan leda till skador med lukt av mikrobiell karaktär

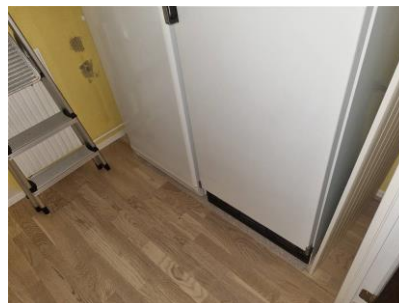
Fuktskydd med uppvik saknas under frysskåp.

Utan fuktskydd är det svårt att upptäcka läckage. Vatten kan då tränga in i omkringliggande konstruktioner och orsaka fuktskador.

För att upptäcka eventuella läckage, installera ett fuktskydd.

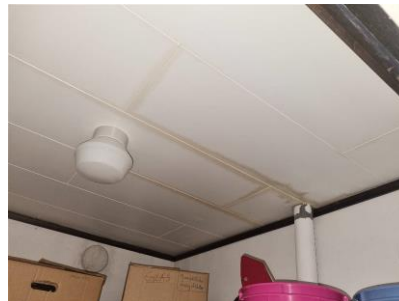
Fuktfläckarna i matkällaren är oförändrade sedan inflytt.

Fuktfäckar i tak.

Se lämnade upplysningar från fastighetsägaren.

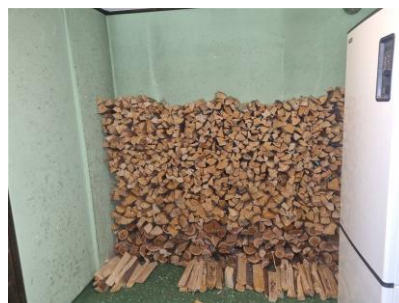
Äldre typ av gjutjärnsbrunn med lokalt golvfall.

Yttervägg delvis ej kontrollerad på grund av ved.

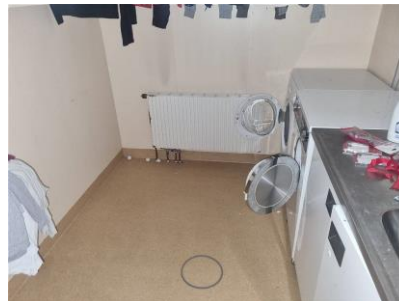
- ▲ Våtutrymmet har äldre yt-/tätskikt samt äldre golvbrunn med förhöjningsring.
 Silikon påfört i skarv mellan förhöjningsring och golvbrunn.
 Rör genomföringar finns i golv.

Eftersom funktionen, som innebär att ytskiktet/tätskiktet ska vara vattentätt, kan vara nedsatt finns en ökad risk att vatten tränger igenom ytskiktet/tätskiktet med vattenskador i omkringliggande konstruktioner som följd.

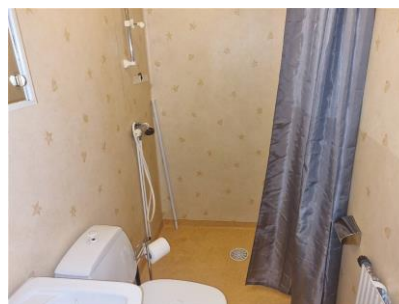
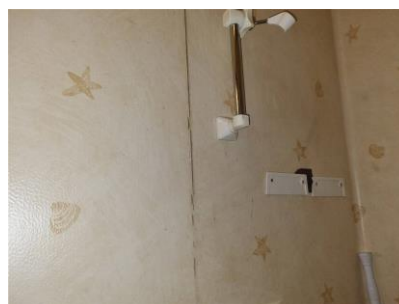
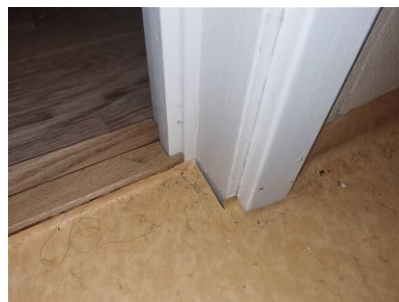
- ▲ Våtutrymmet har äldre yt-/tätskikt.
 Otätheter finns i väggmatta samt golv.
 Otäta rör genomföringar.
 Förhöjningsring i golvbrunn.

Eftersom funktionen, som innebär att ytskiktet/tätskiktet ska vara vattentätt, kan vara nedsatt samt övrigt noterat ovan finns en ökad risk att vatten tränger igenom ytskiktet/tätskiktet med vattenskador i omkringliggande konstruktioner som följd.
