Besiktningssprotokoll

Försäkringsbesiktning för Anticimex Säljarsförsäkrat

Fastighetsbeteckning: Ubyn 1:117	
Fastighetsadress: Ringsvägen 24	
Postnummer: 843 41	Ort: Gällö

Besiktningdatum: 2024-10-03	Protokollnummer: 68546313
Temperatur: 5 °C	Väderlek: Molnigt
Tekniker: Evelina von Sneidern	
E-post: evelina.von.sneidern@Anticimex.se	
Kontor: Sundsvall	
Närvarande: Fastighetsägarna

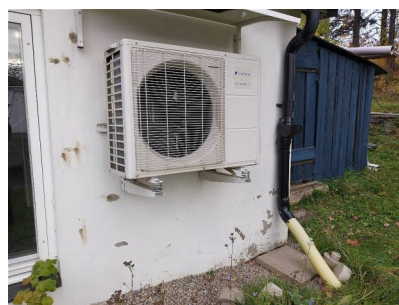
Kondensvatten från luftvärmepumpens utedel leds inte bort från husgrunden.

Detta medför ökad risk för att vatten tränger in i anslutande konstruktioner, vilket i sin tur kan leda till fuktrelaterade skador. Observera att besiktning av byggnadens värmesystem eller värmepumpen inte har ingått i uppdraget.

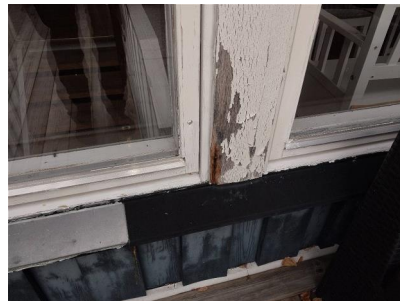
Fasadpanelen och trädetaljer är i behov av målning/underhåll.

För att öka livslängden på fasadbeklädnaden rekommenderas målning och underhåll.

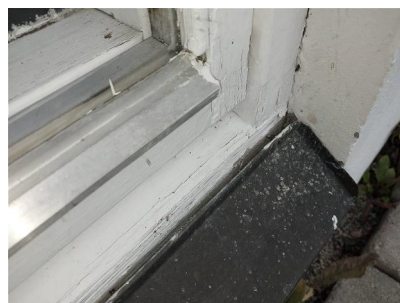
Enstaka fönsterbleck är otäta vid infästningar.

Eftersom fönsterblecken är otäta finns risk att vatten rinner in i väggen vilket i sin tur kan leda till fuktskador i väggkonstruktionen.

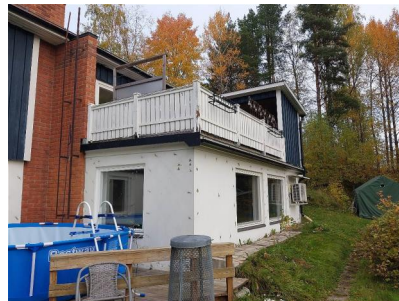
Taket under terrass kunde inte besiktas då trallen döljer takets yta.

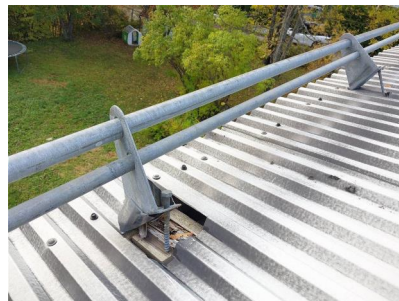
Det upptäcktes även stora revor i plåten kring konsoler till snörasskydden.

Revor och otätheter finns i takplåt vid konsoler för snörasskydd,
Rekommenderar kontakt med takläggare för kontroll och åtgärd.

Jag rekommenderar kontakt med takläggare för rådgivning och eventuellt börja planera för ett takbyte.

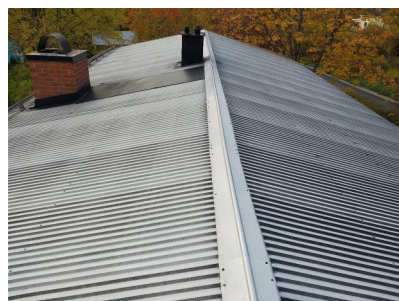
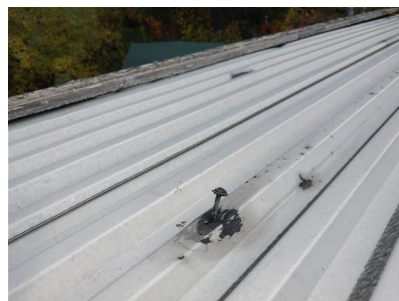
Husets yttertak är från byggnadsår och har infästning av klockspik. Klockspiken tenderar att med åren släppa och skapa en otäthet mellan packning och plåttak.

Yttertaket är äldre.

- Klockspik kryper/släpper.
- Taket är delvis lappat/lagat.

Takplåt och plåtdetaljer har enligt vår bedömning en begränsad livslängd. Eftersom husets taktäckning är äldre har det ett minskat motstånd mot vatteninträngning. Detta i sin tur kan leda till fuktskador på träläkt och vidare ner i underliggande konstruktioner.

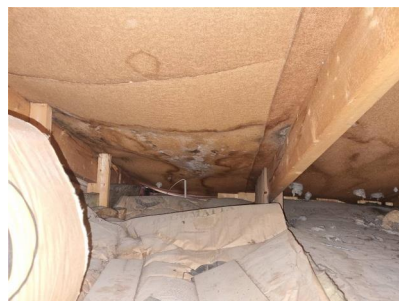
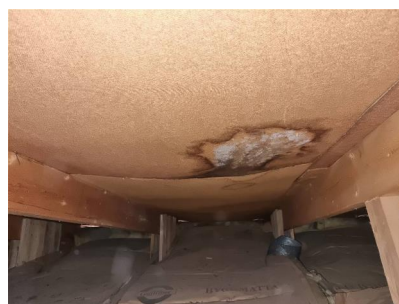
Underlagstaket består av träfiberskivor.

-Fuktfläckar förekommer.

Eftersom underlagstaket består av träfiberskivor utan yttre täckning av papp under takbeklädnaden, finns risk vid ogynnsam väderlek att regnvatten/snö tränger in i skivskarvar med läckage på vindsutrymmet som följd. Med tiden kan även träfiberskivorna drabbas av fuktskador.

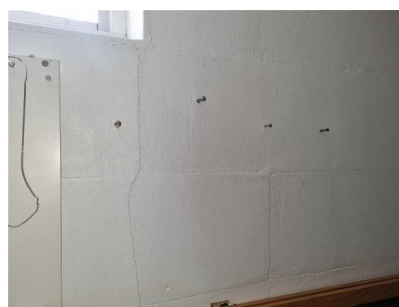
Spricka/or finns i vägg.

Dessa bedöms inte ha lett till bakomliggande skador.

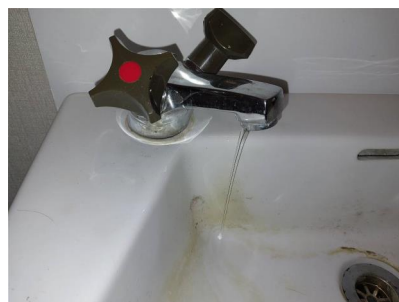
Vatten läcker ur blandare.

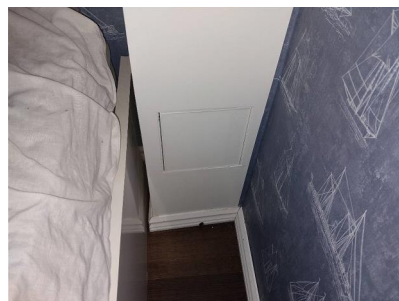
- ⚠ Rörlits saknar vattentät botten.

En rörlits bör ha en vattentät botten. När det saknas ökar risken för att ett läckage inte upptäcks i tid. Det kan leda till fuktskador i omkringliggande konstruktioner.

Montera vattenlarm.

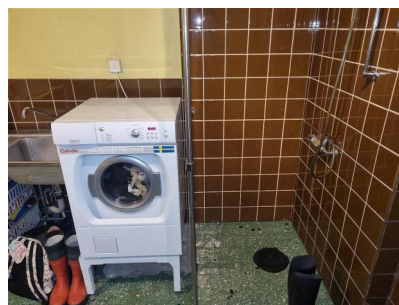
Gjutjärnsbrunnen är rostangripen.

Det finns risk att golvbrunnen rostar sönder med fuktskador som följd.

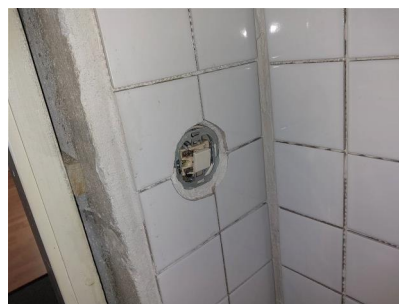
Skyddslock saknas på strömbrytare.

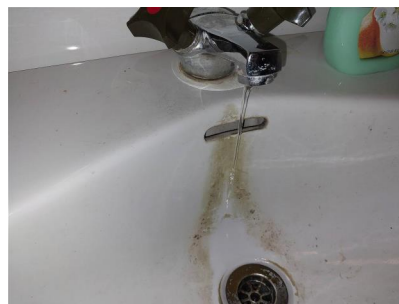
Vatten läcker ur blandare.

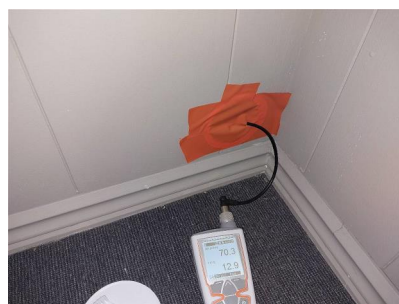
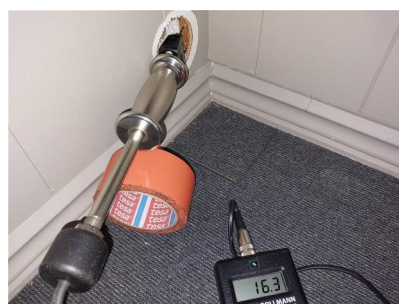
- ⚠ Vid kontroll av väggkonstruktion uppmättes fuktvärden under kritisk nivå för mikrobiell tillväxt och normal lukt upplevdes.

Källgrundmurar med påreglade ytterväggar.
Fuktkvoten uppmättes till 16 % i träregel, den relativa fuktigheten uppmättes till 70 % och en normal lukt kunde kännas i golv/vägg vinkel.

Befintlig påreglad vägg riskerar att drabbas av fuktskador på grund av naturlig fuktpåverkan. Detta i sin tur kan leda till mikrobiella skador (angrepp av mikroorganismer) som kan resultera i att mikrobiell lukt sprids till boendemiljön. Om reglar/syllar är tryckimpregnerade kan även en kemisk lukt förekomma.

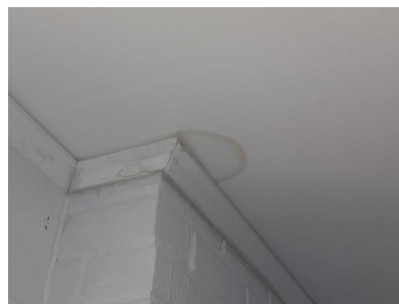
Taket har fuktfläckar.

Se upplysningar lämnade ang. byte av skorstensbeslag.

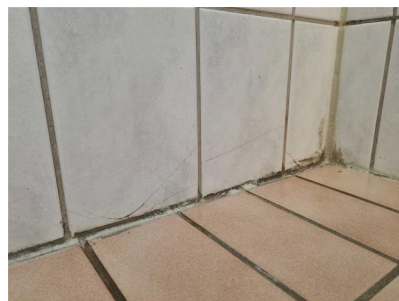
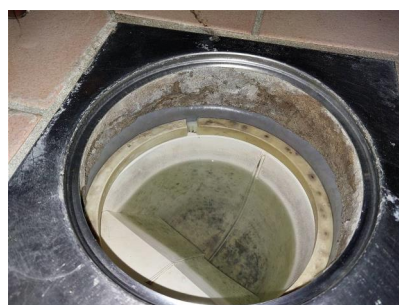
⚠ Våtutrymmet har äldre yt-/tätskikt.

- Sprickor och bomljud på vägg och golv i duschzon.
- Äldre golvbrunn.

Eftersom funktionen, som innebär att ytskiktet/tätskiktet ska vara vattentätt, kan vara nedsatt samt övrigt noterat ovan finns en ökad risk att vatten tränger igenom ytskiktet/tätskiktet med vattenskador i omkringliggande konstruktioner som följd.

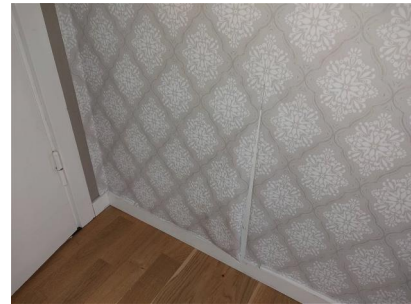
Ej kontrollerad installationslucka pga. övertapetsrad.
