Besiktningssprotokoll

Försäkringsbesiktning för Anticimex Säljarsförsäkrat

| Fastighetsadress: Tavnäs 106 | |

| Besiktningdatum: 2024-06-17 | Protokollnummer: 68320556 |

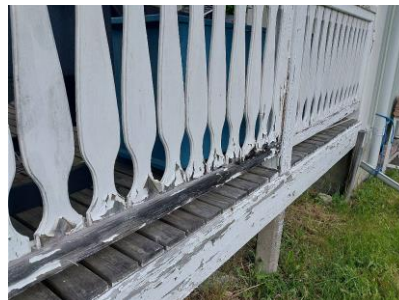
Utvändigt / Altan

Altanräcke är rötskadat.

Vi rekommenderar kontakt med byggentreprenör för kontroll och åtgärd.

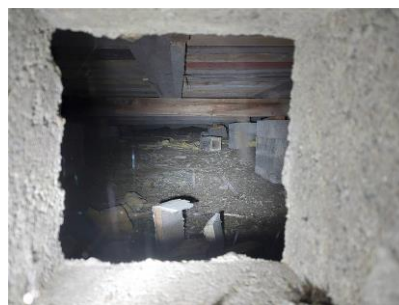
Utvändigt / Krypgrund

Krypgrund. Från ventiler i grundmuren noteras mindre mängd mikrobiell påväxt på blindbotten samt organiskt material ligger mot marken. Det saknas lucka till utrymmet och jag rekommenderas att en lucka installeras för regelbundna kontroller av grunden. Jag gör bedömningen att iallafall delar av grunden kan kontrolleras ifall en lucka monteras. Tänk även att i samband med badrumsrenovering när golvet öppnas upp finns möjlighet att inspektera grunden.

Krypgrunden har ej besiktigats då lucka till utrymmet saknas.

Uteluftsventilerade krypgrunder med bjälklag av organiskt material har ofta fuktskador, som kan resultera i mikrobiella skador (angrepp av mikroorganismer) och i värsta fall rötskador. Krypgrunden har inte kunnat besiktigas eftersom det inte finns någon inspektionslucka in till krypgrunden.

Från ventiler noterades mikrobiell påväxt på blindbotten och organiskt material mot marken.

Vi rekommenderar en kompletterande besiktning när en inspektionslucka installerats.

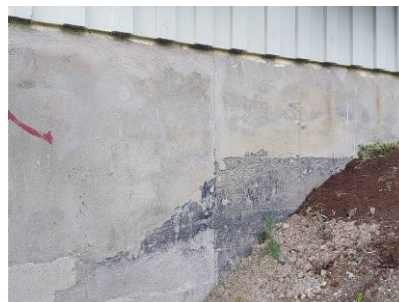
Utvändigt / Sockel

Mindre sprickor och putssläpp finns i sockel.

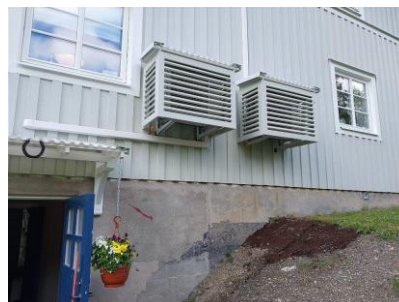
Utvändigt / Fasad

Kondensvatten från luftvärmepumpens utedel leds inte bort från husgrunden.

Detta medför ökad risk för att vatten tränger in i anslutande konstruktioner, vilket i sin tur kan leda till fuktrelaterade skador. Observera att besiktning av byggnadens värmesystem eller värmepumpen inte har ingått i uppdraget.

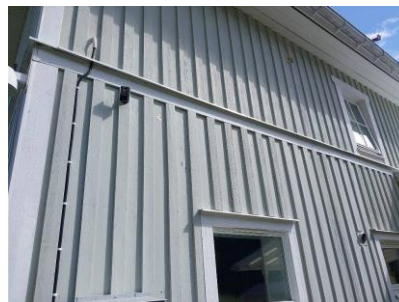
Fasadpanelen är i behov av målning/underhåll.

För att förlänga livslängden rekommenderas målning och underhåll.

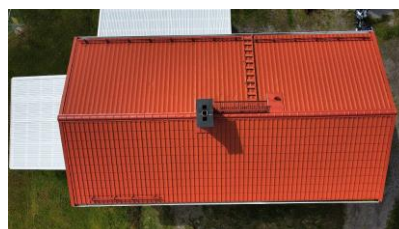
Utvändigt / Tak

Inget att notera.

Taket är kontrollerat med drönare.

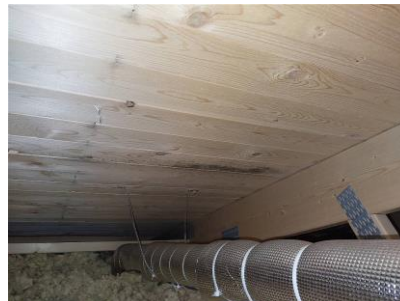
Utvändigt / Vind

Mindre mängd mikrobiell påväxt noterades på vinden. Jag rekommenderar att hålla detta under uppsikt samt utöka ventilationen i huset. Våtrumsfläkten som är monterad på övre plan går att ställa in i kontinuerlig drift vilket skulle förstärka husets ventilation. Komplettera även med tilluftsventil på övre plan. Vid osäkerhet kontakta ventilationsentreprenör.

Mindre mängd mikrobiell påväxt finns på underlagstaket.

Jag rekommenderar att hålla detta under uppsikt och utöka ventilationen i huset. Vid osäkerhet kontakta ventilationsentreprenör.

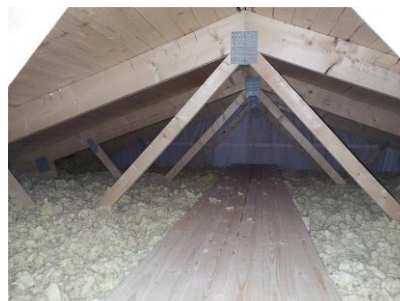
Vid kontroll av vinden uppmättes fuktvärden under kritisk fuktnivå för mikrobiell tillväxt och en normal lukt upplevdes. Fuktkvoten i underlagstak/takbjälkar uppmättes till 9 %.

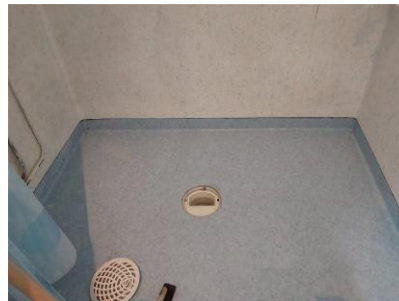
Entréplan / Badrum/Wc

Badrummet på entréplan är ålderstiget och avvikande fuktindikering utförd runt golvbrunnen och formförändringar syns. Jag rekommenderar renovering av utrymmet.

Våtutrymmet har äldre yt-/tätskikt.
Fuktindikering runt golvbrunnen gav förhöjda fuktindikationer.
Klämringen är lös och mattsläpp runt golvbrunn.

Renovering av utrymmet rekommenderas. Kontakta en behörig våtrumsentreprenör för en renovering. I samband med renoveringen bör omkringliggande konstruktioner kontrolleras för att upptäcka eventuella följskador.

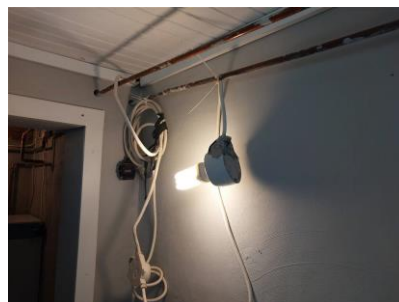
Hela huset / Allmänt

✎ Det finns brister i husets elanläggning.
Kontakta elektriker för kontroll och åtgärd.

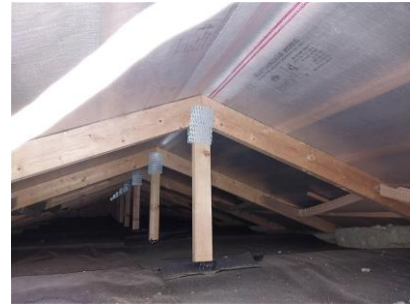
Garage Utvändigt / Allmänt

Vind är ej kontrollerad i sin helhet.
Från lucka noteras inget avvikande.
