RAPPORT

Träsnidarvägen 4 Lit

Ärendenummer: 67066936
Förnamn: Liselotte
Efternamn: Lundebo
Fastighetsbeteckning: Söre 4:139
Adress: Träsnidarvägen 4
Postadress: 836 31 Lit
Besiktningstekniker: Peter Söderlund Anticimex
Närvarande: Fastighetsägarna
Skadebesiktningsdatum: 2022-08-08

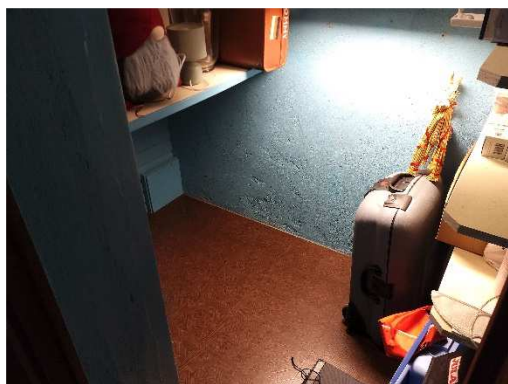
Förråd uppbyggnad:

Vid utredningstillfället 2022-08-08 påvisades förhöjda fuktvärden i samma provhål 1 som tidigare i "förråd" och mikrobiell lukt kändes. Vid provhål 2 "förråd/hobbyrum" påvisades fuktvärden under gränsvärdet och normal lukt upplevdes.

Då förhöjda fuktvärden uppmättes samt att mikrobiell lukt känns i väggkonstruktionen "förråd" så rekommenderar jag att denna väggkonstruktion tas bort i sin helhet.

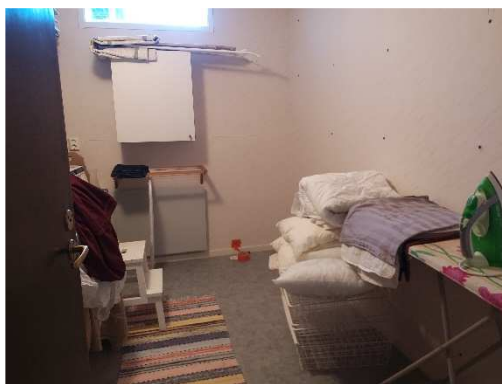
Förråd/hobbyrum uppbyggnad:

Betong, regler av trä, isolering, väggskivor/panel samt ytskikt.

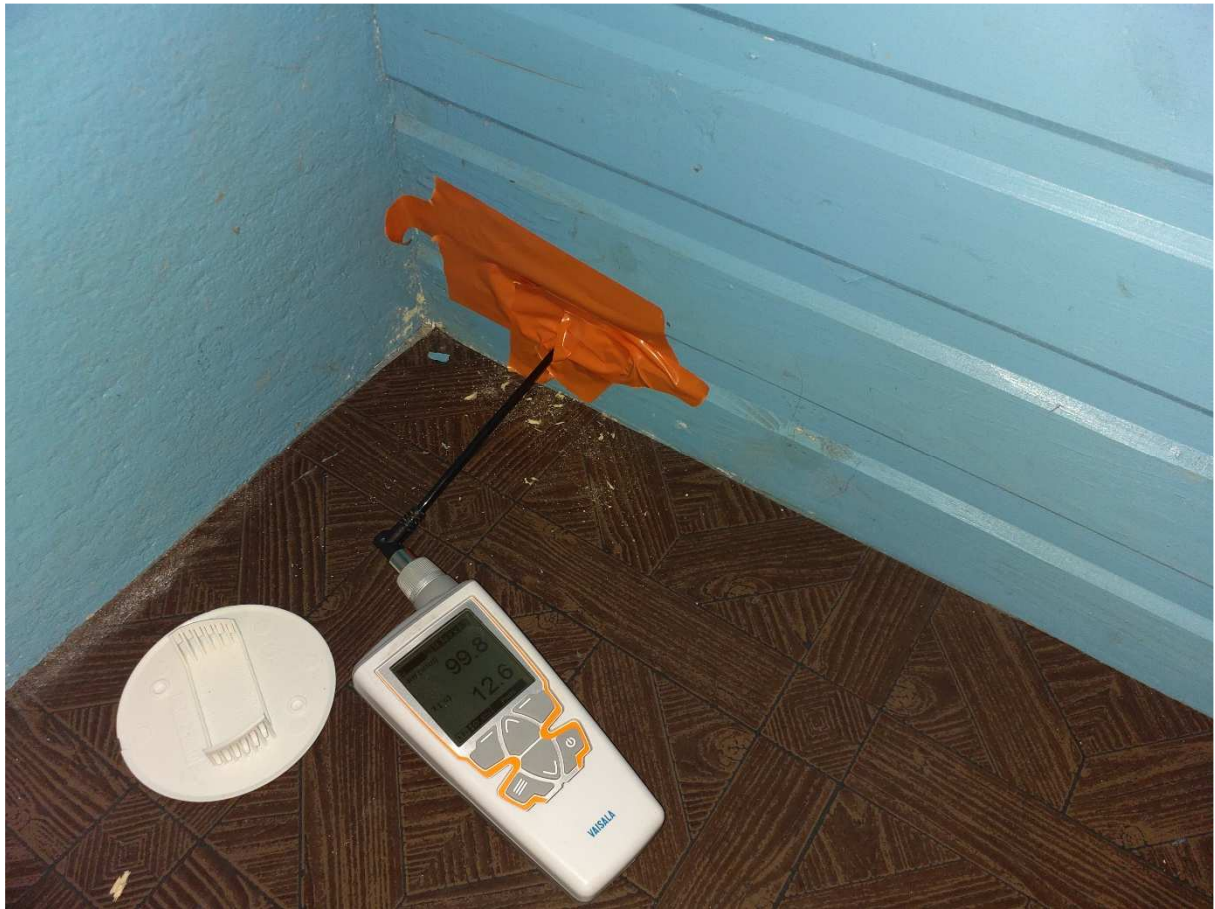
Den relativa luftfuktigheten uppmättes till 99,8% i förråd, gränsvärdet är 75,0%.

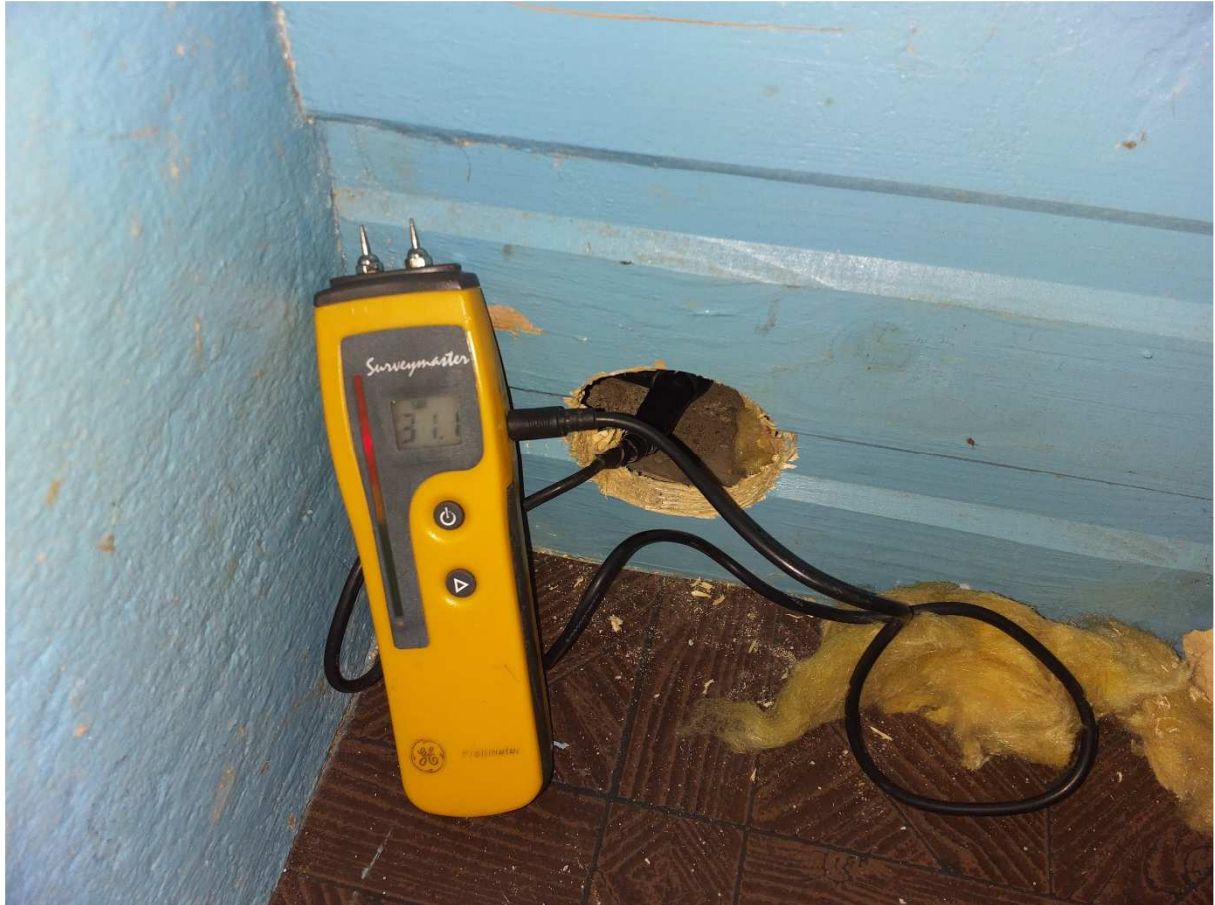
Fuktkvoten uppmättes till 31,1% i förråd, gränsvärdet är 17,0%.

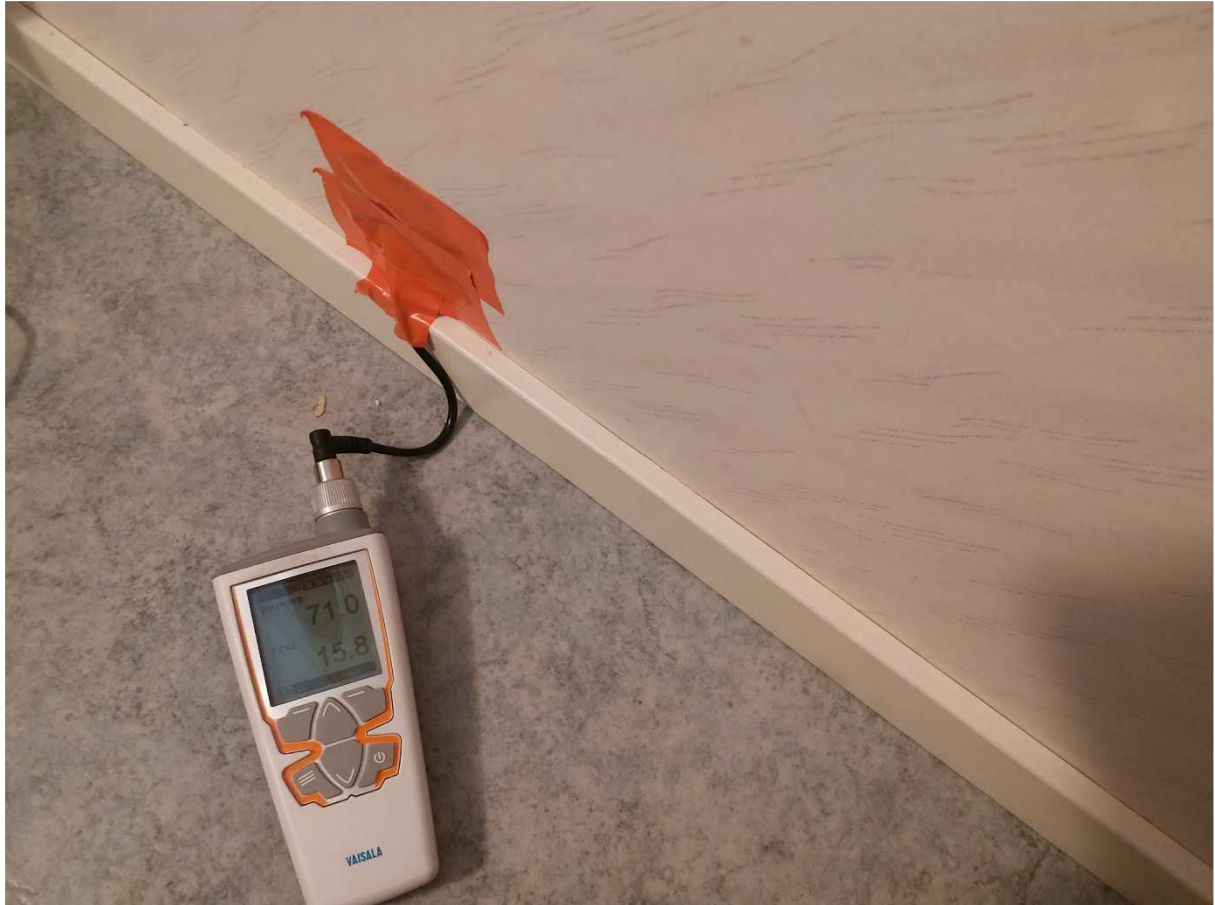
Den relativa luftfuktigheten uppmättes till 71,0% i förråd/hobbyrum, gränsvärdet är 75,0%.

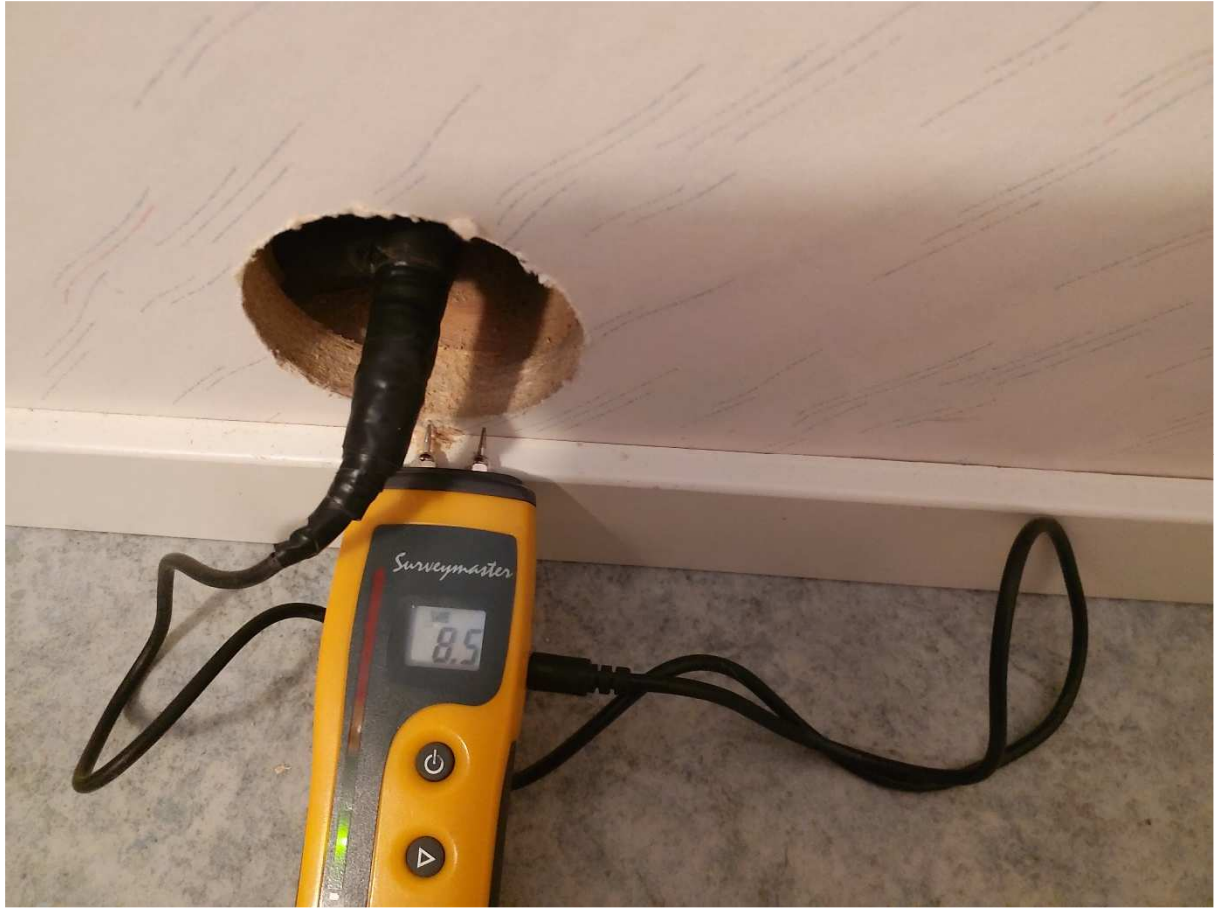
Fuktkvoten uppmättes till 8,5% i förråd/hobbyrum, gränsvärdet är 17,0%.
