Besiktningssprotokoll

Försäkringsbesiktning för Anticimex Säljarsförsäkrat

Fastighetsbeteckning: Ubyn 1:117	
Fastighetsadress: Ringsvägen 24	
Postnummer: 843 41	Ort: Gällö

Besiktningdatum: 2024-10-03	Protokollnummer: 68546313
Temperatur: 5 °C	Väderlek: Molnigt
Tekniker: Evelina von Sneidern	
E-post: evelina.von.sneidern@Anticimex.se	
Kontor: Sundsvall	
Närvarande: Fastighetsägarna

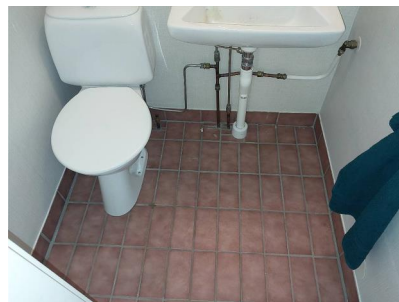
Souterrängplan / Sovrum med kök

- ⚠ Rörlits saknar vattentät botten.

En rörlits bör ha en vattentät botten. När det saknas ökar risken för att ett läckage inte upptäcks i tid. Det kan leda till fuktskador i omkringliggande konstruktioner.

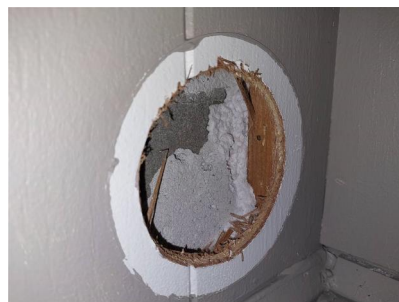
Gränsvärden för mikrobiell tillväxt.

Det finns risk för mikrobiell tillväxt om den relativa fuktigheten (RF) i den omgivande luften är över 75 %. I furuvirke motsvarar det en fuktkvot (FK) på 17 %.
