RAPPORT

Träsnidarvägen 4 Lit

Ärendenummer: 67066936
Förnamn: Liselotte
Efternamn: Lundebo
Fastighetsbeteckning: Söre 4:139
Adress: Träsnidarvägen 4
Postadress: 836 31 Lit
Besiktningstekniker: Peter Söderlund Anticimex
Närvarande: Fastighetsägarna
Skadebesiktningsdatum: 2022-08-08

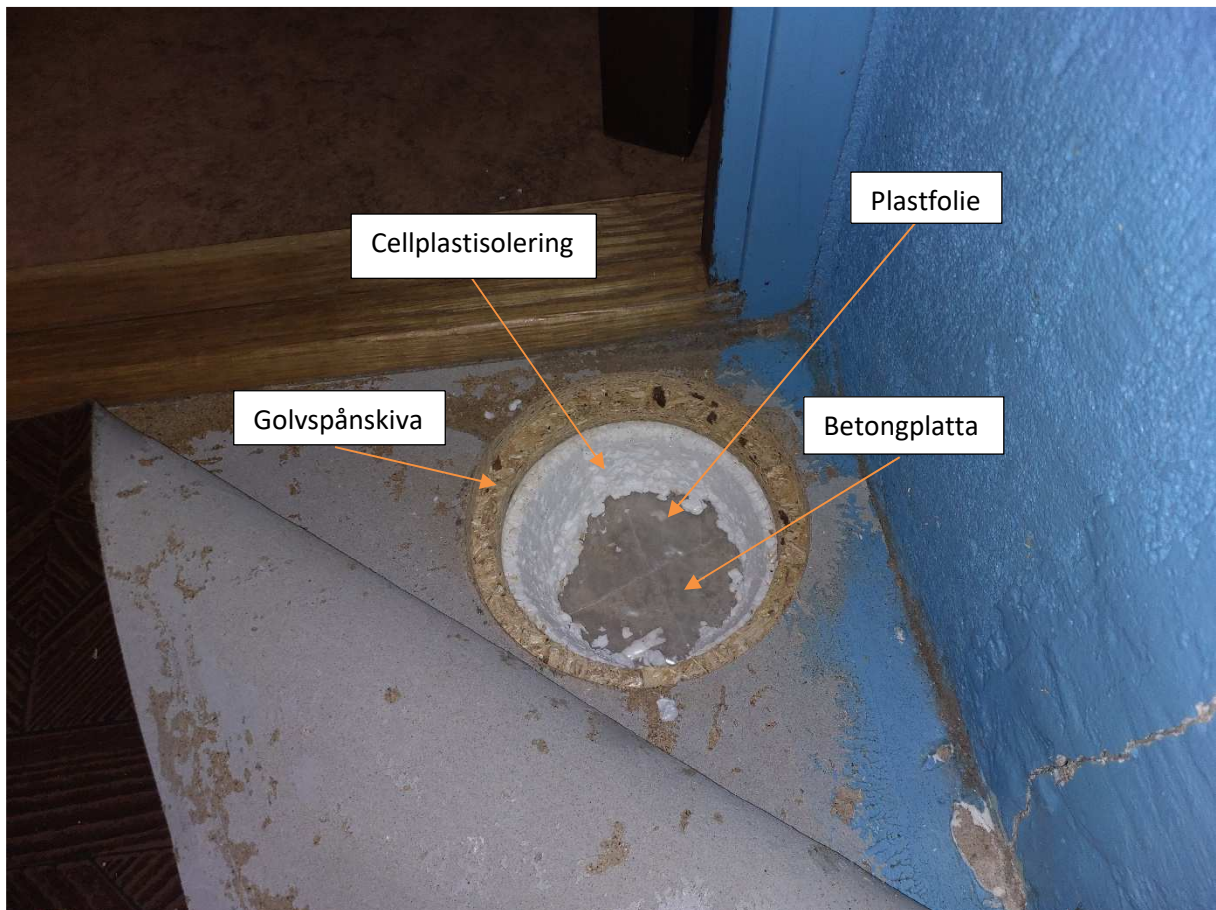
Golvkonstruktionen (flytande golv) består av: Betongplatta, plastfolie, cellplastisolering, golvspånskiva samt ytskikt. Denna typ av konstruktion är ur en fuktsynpunkt säkrare då inget organiskt material är i direkt kontakt med betongen. Vid kontroll i golvkonstruktionen påvisades ingen avvikande lukt. Golvkonstruktionen kan behållas i sin helhet med vetskapen om att det är en riskkonstruktion.
